Optimierung der Fischaufstiegsanlage in der Randow am Wehr Neumühl

Bezeichnung: „Optimierung der Fischaufstiegsanlage in der Randow am Wehr Neumühl durch Anpassung des vorhandenen Rauherinne- Beckenpasses an den Stand der Technik“

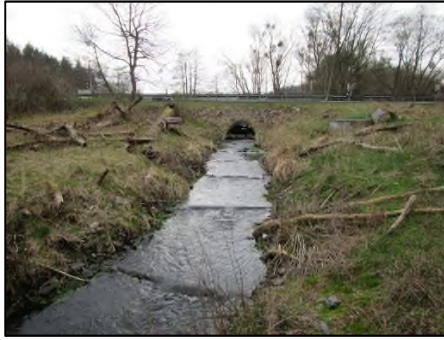
Projektziele: Die Randow ist ein nach der WRRL berichtspflichtiges Gewässer, das ökologisch durchgängig sein muss. Zur Herstellung der ökologischen Durchgängigkeit wurde im Jahr 2001 eine Fischaufstiegsanlage (FAA) als Umgehungsgerinne um das Wehr Neumühl gebaut. Die FAA-Erfolgskontrolle 2017 ergab Defizite, die die hydraulischen Verhältnisse in der Sohlgleite und eine zu geringe Leitströmung am Auslauf betreffen:

- Leitströmung kleiner 0,2 m/s
- Schlitz am Auslauf des gemauerten Beckenpasses mit 25 cm Weite kleiner als die geforderten 35 cm
- Schlitze zu wenig bis gar nicht versetzt angeordnet, sodass es zu Kurzschlussströmungen kommt
- Wassertiefen der Becken 1 und 2 mit 30 cm zu gering, optimal wären 42 cm

2021 – Ist-Zustand FAA – vor Baubeginn

- Optimierung der Sohlgleite mit der Ergänzung eines Leitriegels
- teilweise Neuordnung der Steinriegel
- Rückbau der Panzerbrückenreste
- Aufweitung der Schlitzbreite im Straßendurchlass

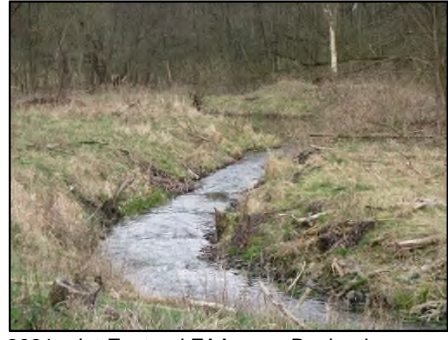
2021 – Ist-Zustand FAA – vor Baubeginn

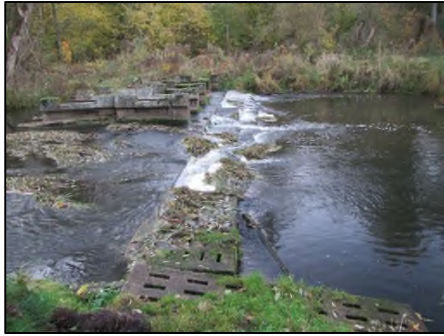
Ca. 60 m unterhalb der Ausmündung der FAA liegen die Betonteile einer eingestürzten Panzerbrücke im Flussbett und sperren den Querschnitt zu ca. 90 % ab, was zu einem die ökologische Durchgängigkeit einschränkenden Absturz führt.

2021 – Ist-Zustand Brückenreste – vor Baubeginn
